# Krumm, krümmer, Bolzen ab!

Wenn es im Motorraum zischt und metallisch klappert, geht die Fehlersuche los. Fehlt beim Krümmer ein Stehbolzen, droht viel Arbeit.

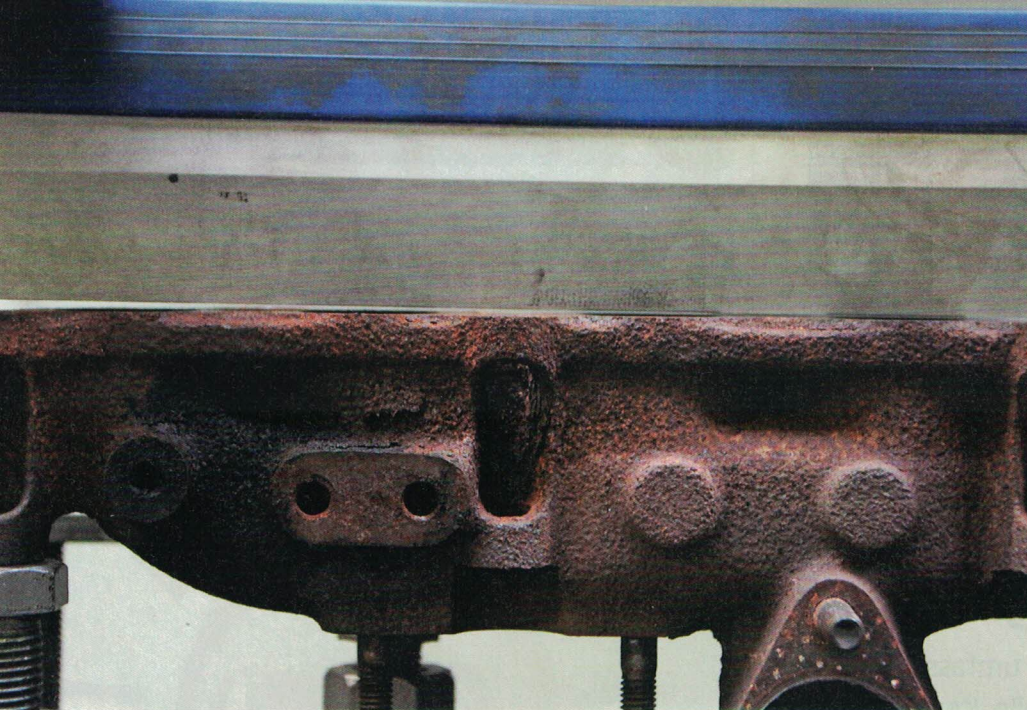
Nicht mehr ganz dicht? Bei Verzug in dieser Größenordnung kein Wunder.

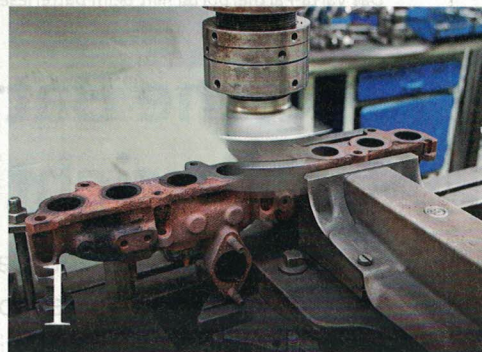
**1** Der Krümmer ist eingespannt und ausgerichtet, der Schlagzahnfräser nimmt erste Späne.

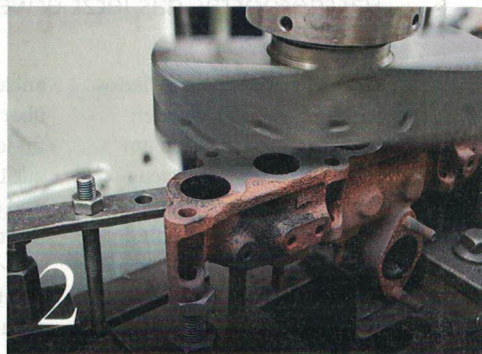
**2** Schon gut, aber nicht noch vollkommen plan.

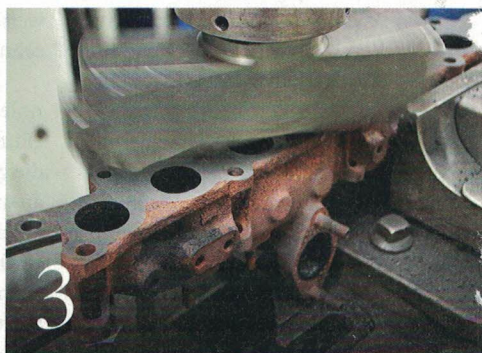
**3** Erst nach einigen Touren ist der Krümmer komplett plangefräst - in diesem Fall mussten 1,4 mm Material abgenommen werden.

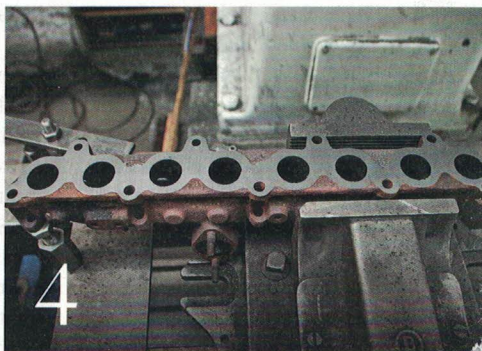
**4** Sauber! Die ganze Oberfläche ist überfräst.

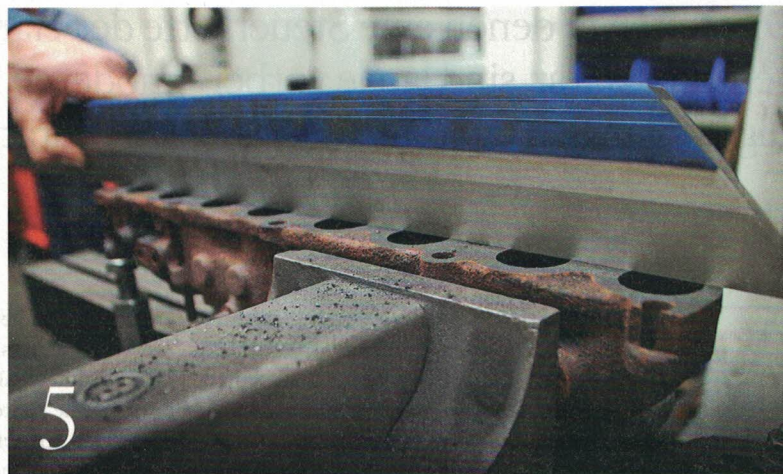
**5** Ob die Fläche plan ist, verrät erst die Prüfung mit dem Planlineal. Hier ist alles wieder im Lot, der Krümmer ist bereit für den Einbau.

neuen Dichtung wieder am Fahrzeug montiert werden. Das so aufgearbeitete Bauteil ist „besser als neu, da abgelagert“. Blienert rät Werkstätten daher, bei der Demontage des Krümmer stets das Haarlineal anzuhalten und zu prüfen, ob der Krümmer verzogen ist.
