## BMW N57 - Ausgekurbelt?

# Ausgekurbelt

Reihensechszylinder gelten als Dauerläufer – ausgerechnet beim Diesel-Topmodell von BMW zeichnen sich vermehrt Hauptlagerschäden ab – ohne ersichtlichen Grund. Die Instandsetzung ist nur etwas für Profis.

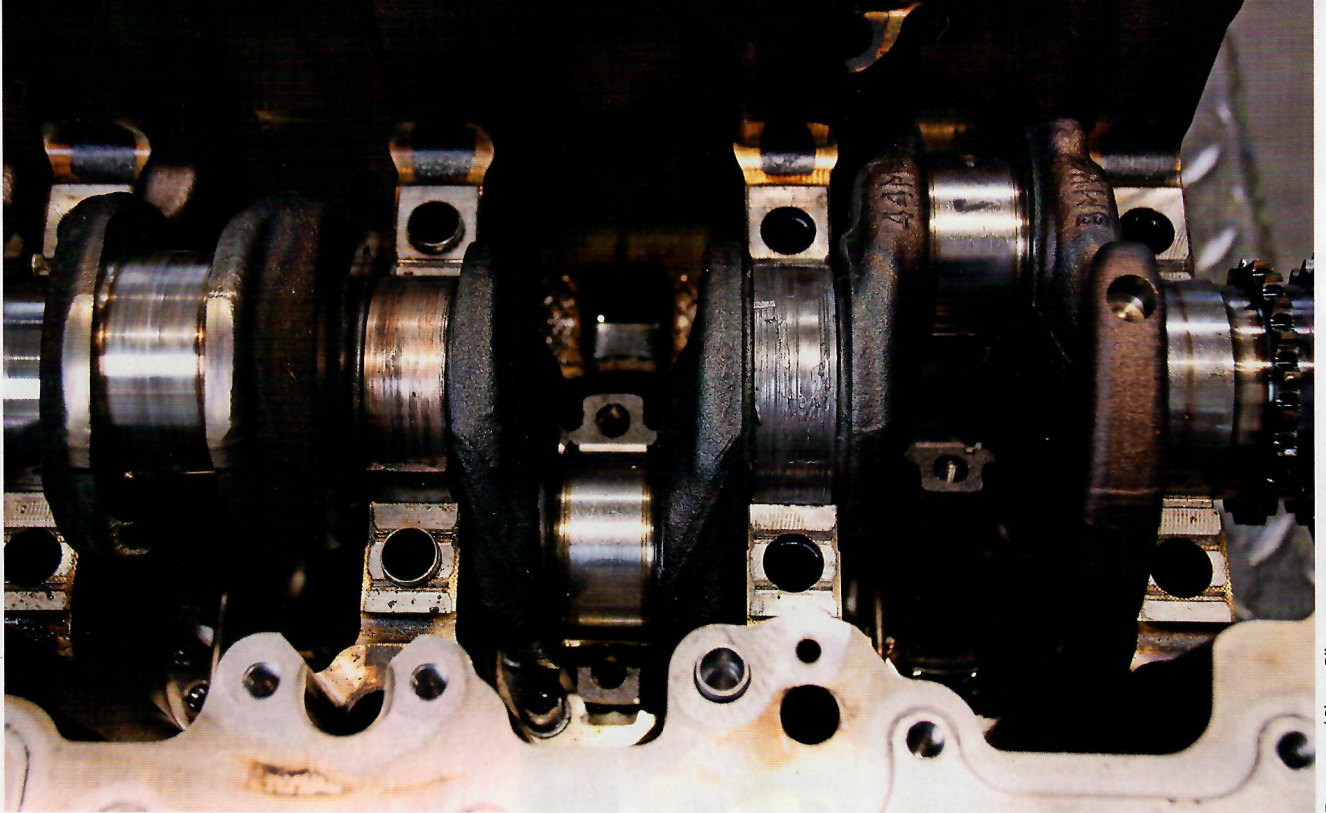
Handfeste Lagerschäden auf den Hauptlagern fünf und sechs – der Motor ist reif für eine Überholung beim Spezialisten.

Betrachtet man den frisch eingetroffenen Patienten genau, wird schnell der handfeste Lager Schaden auf dem fünften und sechsten Hauptlager sichtbar. Die Reibung hat hier ganze Arbeit geleistet: Während sich das fünfte Hauptlager „nur“ mitgedreht hat, hat das Nachbarlager einen Hauptzapfen weiter sich fest mit der Kurbelwelle verschweißt und den Sitz des Hauptlagers ruiniert. Das abschließende siebte Hauptlager sieht übel aus und zeigt deutliche Verschleißspuren, ist aber noch „betriebsfähig“ und hat noch keine Ausbrüche in der Oberfläche.

Die Wurzel des Übels liegt in der konstruktiven Eigenart der Flügelzellenölpumpe, die BMW für dieses Modell verwendet. Die Schraube, die das Kettenritzel mit der Eingangswelle der Pumpe verbindet, reißt ab, infolgedessen quittiert die Pumpe antriebslos den Dienst – der Motorschaden ist dann nur noch wenige Kurbelwellenumdrehungen entfernt. Seitens BMW wurde das Modell der Ölpumpe konstruktiv verändert, dennoch stranden immer noch regelmäßig Motoren mit diesem Schaden. Wohl auch, weil außer Enthusiasten und absoluten Vielfahrern niemand auf die Idee kommen würde, eine Ölpumpe präventiv austauschen zu lassen.

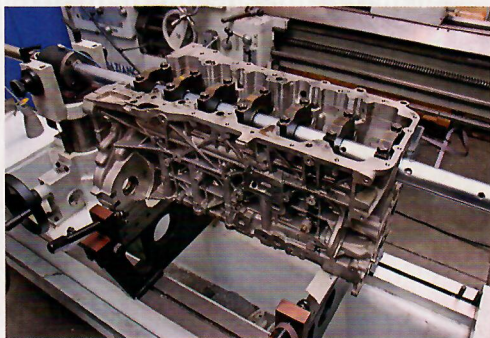
Der Aluminiumblock mit gesinterten Lagerböcken ist eine Herausforderung in der Bearbeitung.

Der Motor ist eine moderne Konstruktion: Das Kurbelgehäuse ist komplett aus Aluminium gefertigt, lediglich die Hauptlagerschalen bestehen aus gesintertem Material, in denen sich die geschmiedete und siebenfach gelagerte Kurbelwelle dreht. Die Kolben laufen in trockenen Laibuchsen, was teure Spezialbeschichten wie NiKaSil überflüssig und den Motor gleichzeitig sehr standfest macht.

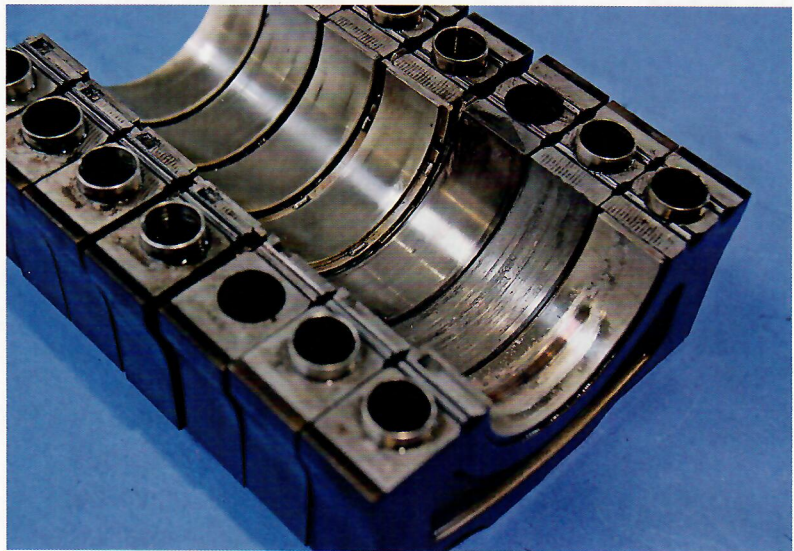
An den Lagerschalen wird deutlich, an welchem Lager der Öl-mangel zuerst eingetreten ist.
